# COMUNE DI ORMEA PROVINCIA DI CUNEO

## ***PROGETTO ESECUTIVO*** RIPRISTINO STRADA COMUNALE DI CHIORAIRA

EVENTI ALLUVIONALI DEL MESE DI NOVEMBRE 2016  
CODICE INTERVENTO CN\_A18\_430\_16\_514

### 7 – RELAZIONE GEOLOGICA

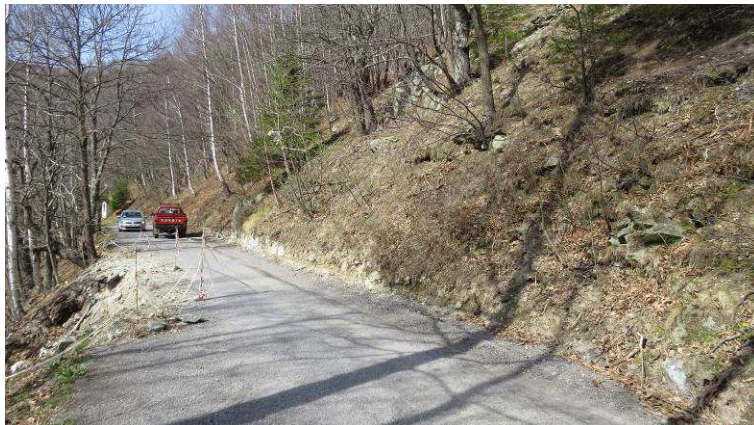
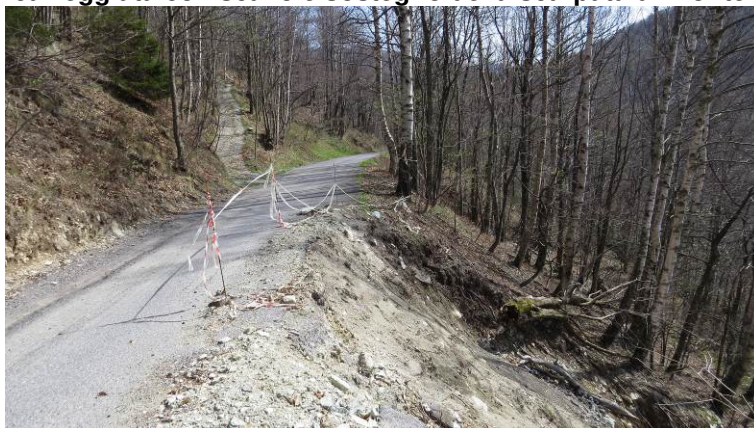
**Foto n° 2: intervento n° 1, il dissesto è avvenuto a carico della banchina stradale con parziale coinvolgimento della carreggiata; l'intervento prevede l'allargamento della carreggiata con scavo e sostegno della scarpata di monte.**

**Foto n° 3: intervento n° 1, il dissesto è avvenuto a carico della banchina stradale con parziale coinvolgimento della carreggiata; l'intervento prevede l'allargamento della carreggiata con scavo e sostegno della scarpata di monte.**

La strada comunale per Chioraira si sviluppa a mezza costa, lungo un versante molto ripido; il movimento franoso si è sviluppato per ruscellamento dalla sede stradale e scalzamento al piede, a causa dell'erosione del Rio Chiappino, che ha comportato lo scivolamento di una porzione di versante, fino ad interessare la strada comunale, con l'asportazione di una parte del sedime viario.

L'intervento in progetto prevede l'allargamento della strada verso monte, dove è presente terreno stabile grazie alla presenza di affioramento roccioso.

Il tratto di intervento ha una lunghezza complessiva di circa m 37.

A monte della strada si prevede il rifacimento della cunetta in calcestruzzo con aletta verticale, necessaria al contenimento del terreno soprastante, in modo da allontanare le acque dall'area in frana.

Infine si prevede il rifacimento della pavimentazione stradale costituita da strato di fondazione in misto granulare anidro e due strati (base e tappeto di usura) in conglomerato bituminoso.

La superficie del movimento franoso a valle dell'opera di sostegno sarà in parte rimodellata e rinverdita.

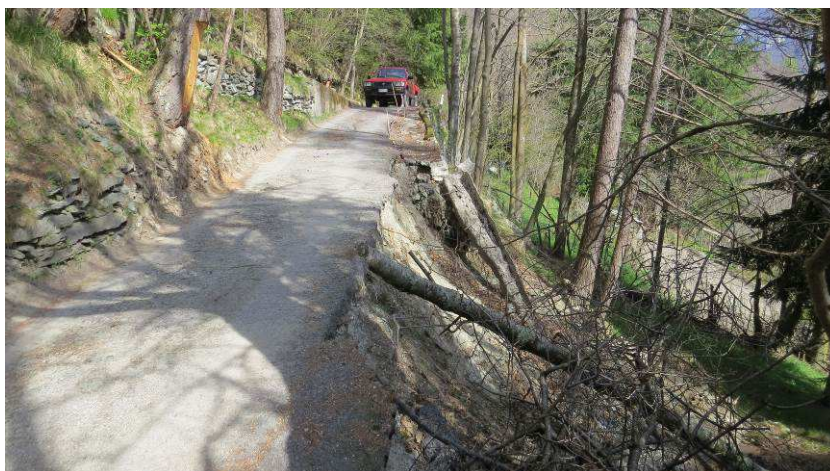
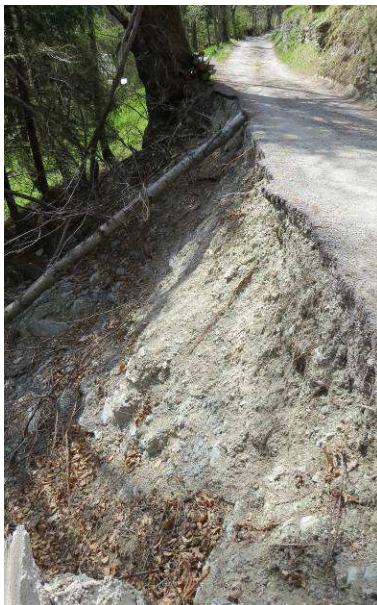
**Foto n° 4: intervento n° 2, il dissesto è avvenuto a carico del muro di sostegno a valle della strada con parziale coinvolgimento della carreggiata; l'intervento prevede il ripristino dell'opera di sostegno.**

**Foto n° 5: intervento n° 2, il dissesto è avvenuto a carico del muro di sostegno a valle della strada con parziale coinvolgimento della carreggiata; l'intervento prevede il ripristino dell'opera di sostegno.**

La strada comunale che porta alle case "Mulino del Fossato" si distacca dalla strada per Chioraira e si sviluppa a mezza costa; il movimento franoso si è sviluppato immediatamente a valle della biforcazione e la nicchia di distacco ha interessato anche il sedime viario, con asportazione del muro di sostegno esistente.

L'intervento in progetto prevede quindi la ricostruzione del muro di sostegno della carreggiata stradale, per un tratto di lunghezza circa m 12.

L'opera di sostegno sarà costituita da un muro a mensola in cemento armato, con la suola di fondazione impostata direttamente sul substrato roccioso affiorante; l'altezza del muro risulta di m 3,50. Occorre realizzare, inoltre, alle estremità del nuovo muro di sostegno, un cordolo di raccordo con il manufatto esistente.

Infine si prevede il rifacimento della pavimentazione stradale costituita da strato di fondazione in misto granulare anidro e due strati (base e tappeto di usura) in conglomerato bituminoso.

La superficie del movimento franoso a valle dell'opera di sostegno sarà in parte rimodellata, utilizzando anche il materiale proveniente dagli scavi per l'inserimento del manufatto.

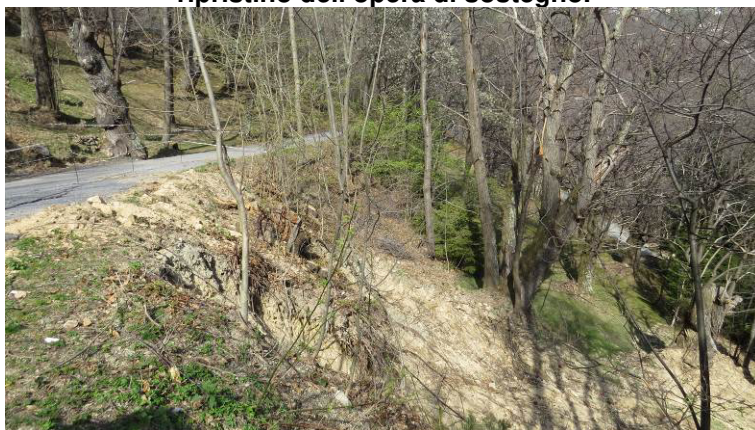
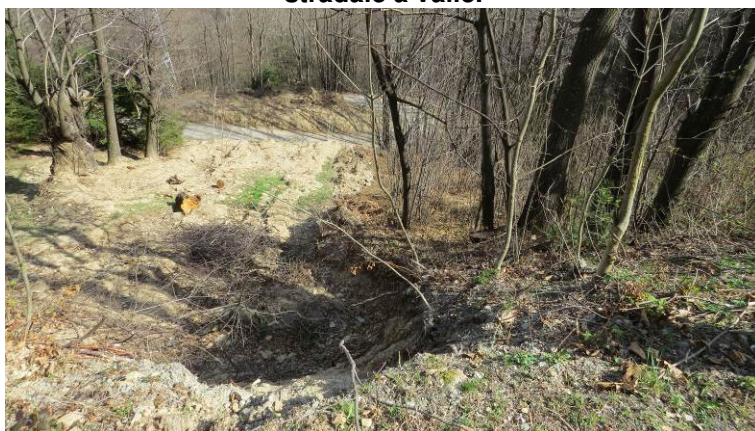
**Foto n° 6: intervento n° 3, il dissesto è avvenuto a carico della scarpata di valle della strada, in prossimità di un tornante. Il materiale franato si è accumulato sulla sede stradale a valle.**

**Foto n° 7: intervento n° 3, il dissesto è avvenuto a carico della scarpata di valle della strada, in prossimità di un tornante. Il materiale franato si è accumulato sulla sede stradale a valle.**

E' stata rilevata la presenza di percolazioni ed emergenze idriche in prossimità della scarpata di distacco del dissesto maggiore (n° 3) che indica il possibile limite di permeabilità, costituito dal substrato rispetto alla copertura detritica generalmente più permeabile, che rende probabile la presenza di falde effimere e/o temporanee durante periodi di prolungate e/o forti precipitazioni con conseguente destabilizzazione dei terreni della coltre superficiale e potenziale innesco di dissesti come nel caso in esame.

Il tratto terminale della strada comunale verso la frazione Chioraira è costituito da una serie di tornanti che si susseguono molto ravvicinati; il movimento franoso si è sviluppato immediatamente a valle di uno di questi tornanti, con nicchia di distacco che ha interessato anche il sedime viario; il materiale di accumulo che si è spinto fino al tornante sottostante.

L'intervento in progetto prevede la realizzazione di una palificata a doppia parete disposta su due file, avente sviluppo di circa m 14,50, posizionata alla base della scarpata in frana e la successiva ricostruzione del profilo del versante. Si è scelto di adottare un'opera di ingegneria naturalistica in quanto si tratta di una struttura flessibile ed altamente drenante che ben si adatta alla conformazione del terreno e si inserisce perfettamente nel contesto ambientale e paesistico.

A monte della strada, inoltre, si prevede il rifacimento di un tratto di cunetta in calcestruzzo con aletta verticale, necessaria al contenimento del terreno soprastante, in modo da convogliare le acque direttamente nel vicino compluvio naturale, ed allontanarle dall'area in frana.

Infine si prevede il rifacimento della pavimentazione stradale costituita da strato di fondazione in misto granulare anidro e due strati (base e tappeto di usura) in conglomerato bituminoso.

La superficie del movimento franoso a valle dell'opera di sostegno dovrà essere rimodellata e consolidata con drenaggi e palificate semplici, utilizzando anche il materiale proveniente dagli scavi per l'inserimento del manufatto.

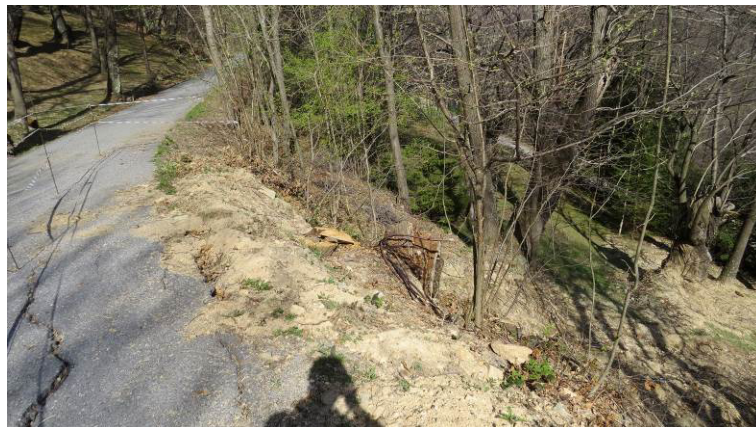
**Foto n° 8: intervento n° 3, la strada presenta profonde lesioni fino a centro carreggiata.**

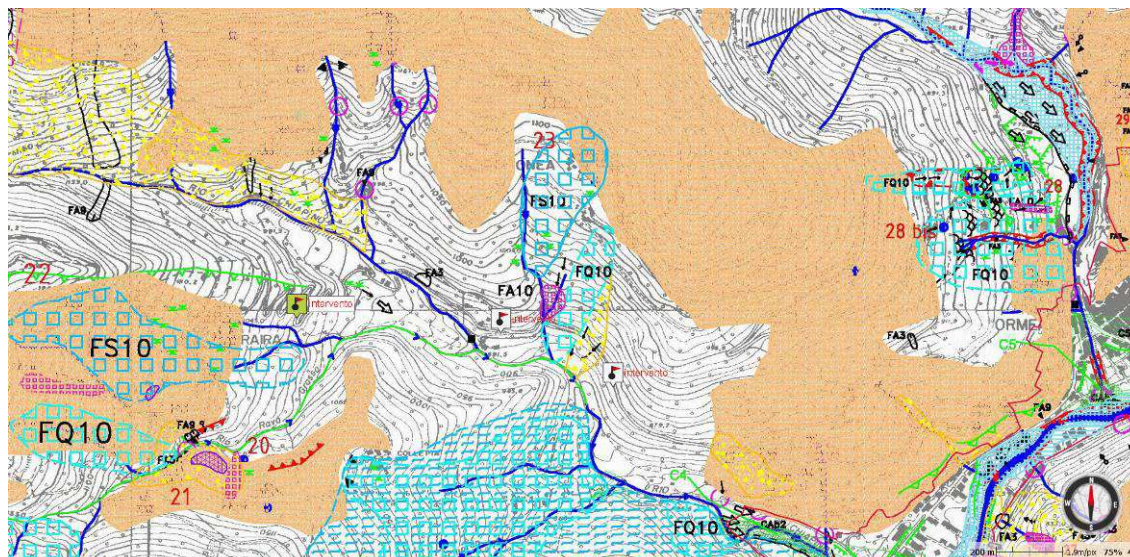
**Figura n° 2: Estratto della Carta Geomorfologica allegata al PRGI di Ormea**

La Carta geomorfologica, dei dissesti e della dinamica fluviale evidenzia bene la situazione di dissesto diffuso e di fragilità geomorfologica del territorio ma l'assenza di dissesti pregressi in corrispondenza degli interventi in progetto.
