COMUNE DI ORMEA  
Provincia di Cuneo

Interventi di sottomurazioni  
difese spondali fiume Tanaro

RELAZIONE  
GEOLOGICA

Ormea, Maggio 2017

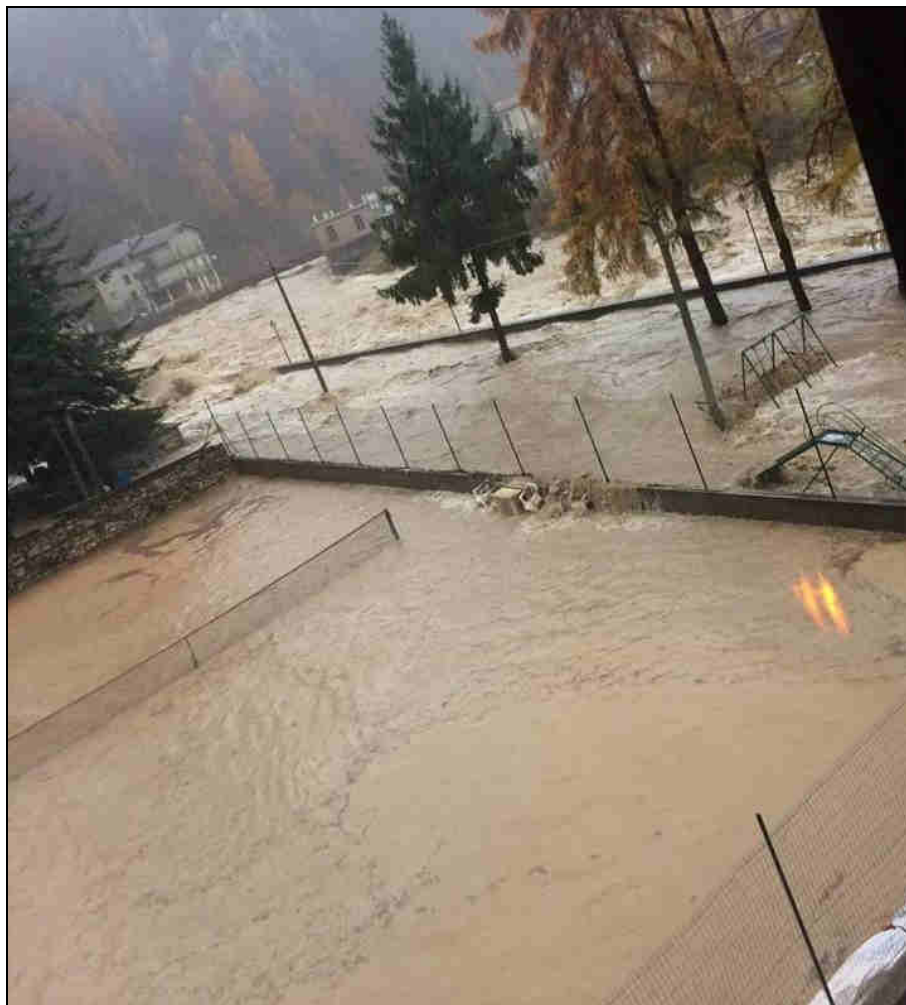
**Foto n° 2: Ripresa fotografica del settore spondale sinistro del Tanaro in corrispondenza del tratto di intervento in loc. Ceresè inondato durante l'evento alluvionale del novembre 2016**

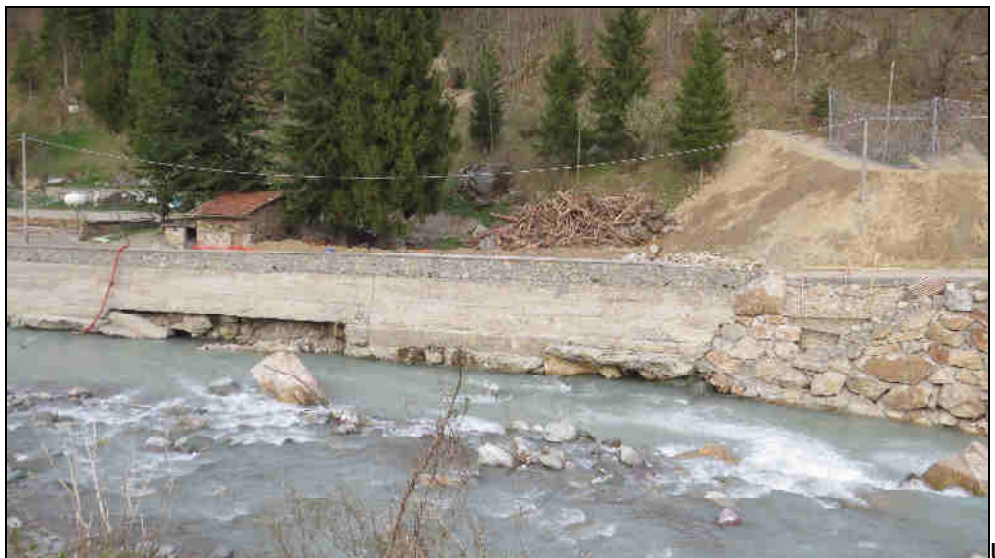
Il muro spondale è rimasto per lunghi tratti con fondazione totalmente scalzata e svuotato dai riempimenti su cui era stata realizzata la strada.

**Foto n° 3: Ripresa fotografica del tratto di muro scalzato alla base in corrispondenza di loc. Ceresè**

In un tratto dell'intervento sito in loc. Ceresè, si prevede per circa 15 m di lunghezza, la predisposizione di casserratura per il ripristino e sottomurazione del muro spondale danneggiato.

Dovranno essere adottate opere di sostegno provvisorie essendo il muro in pessime condizioni di stabilità.

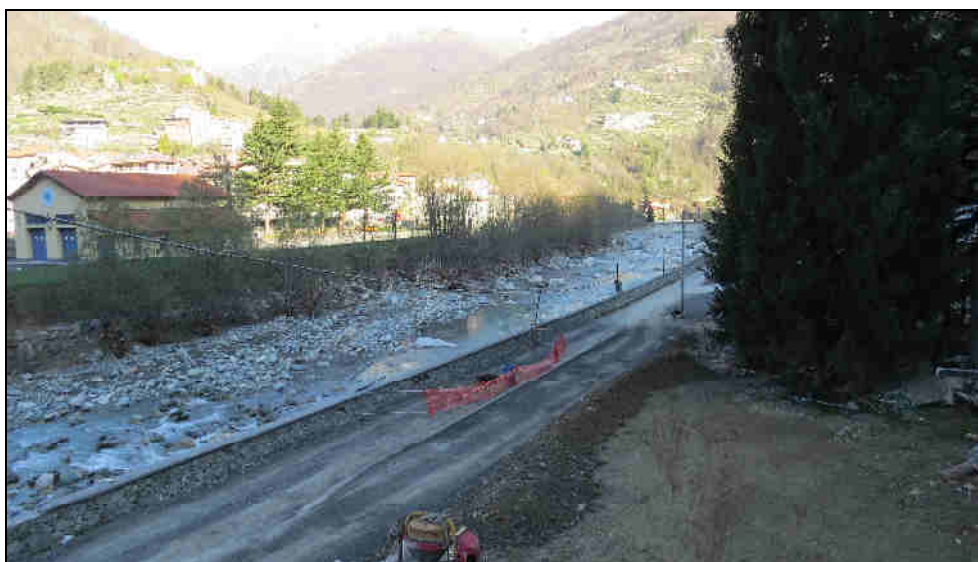
Tali fenomeni innescati durante la piena di novembre 2016 hanno registrato riattivazione con le intense piogge di marzo 2017 con scavernamento è locale collasso del manto stradale posto in sommità al muro già ripristinato in modo provvisorio in fase di emergenza.

**Foto n° 4: Ripresa fotografica da monte della viabile posta in sommità al muro, con scavernamento sviluppato a seguito delle piogge del Marzo 2017**

In merito ai fenomeni di scavernamento accusati dal corpo stradale a tergo del muro danneggiato alla base nel tratto di intervento sito in loc. Ceresè, si rammenta di operare al ripristino del riempimento a tergo del muro tramite materiale a grossa pezzatura, quale massi e blocchi di dimensioni minime pluridecimetriche, al fine di impedire un'eventuale riattivazione dello svuotamento alla base in caso di locale scalzamento da parte del corso d'acqua.

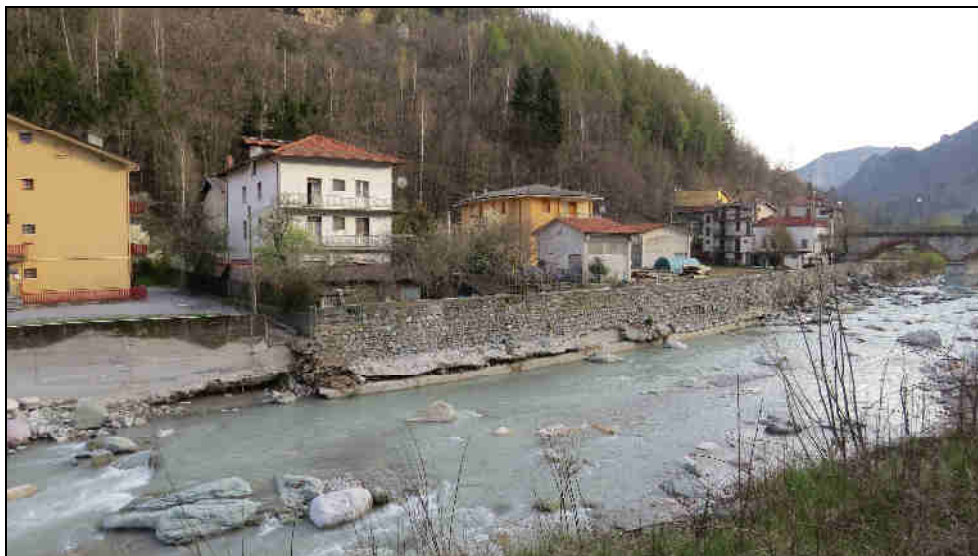
In merito al secondo tratto di intervento, posto subito a valle del Ponte di San Giuseppe, in sponda destra al Tanaro, si denota come anche in questo caso il muro spondale sia interessato da parziale asportazione alla base con scalzamento fondazionale, maggiormente accentuato nel tratto di monte di intervento.

**Foto n° 5: Ripresa fotografica del tratto di muro scalzato alla base in prossimità del Ponte San Giuseppe**

Andranno quindi approfondite in modo adeguato le sottomurazioni in modo da agire come setto antiscalzamento.

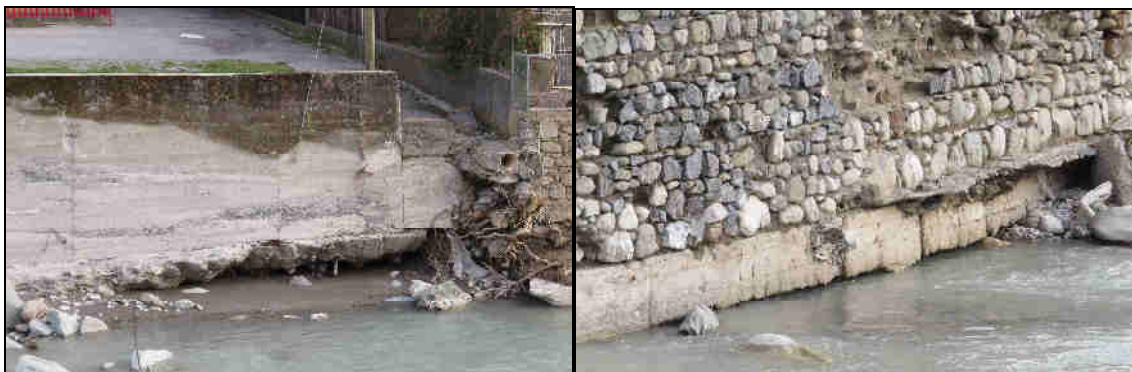
**Foto n° 6: Riprese di dettaglio dei tratti maggiormente interessati dal scalzamento basale del muro da monte (sinistra) a valle (destra)**

Anche in questo caso l'erosione ha causato l'abbassamento del fondo alveo con conseguente necessità di sottomurazioni dei muri spondali esistenti. La presenza di depositi detritici di spessore di alcuni metri non consente probabilmente il raggiungimento del substrato con le opere di sottomurazione.

In questo tratto, tra il Ponte di San Giuseppe e la confluenza del T. Armella andrebbero previste ulteriori opere trasversali (soglie antiscalzamento / briglie) per apportare una stabilità all'alveo. L'entità del finanziamento attualmente
