COMUNE DI ORMEA
Provincia di Cuneo

PROGETTO DEFINITIVO-ESECUTIVO

oggetto
Ripristino "passeggiata degli Inglesi"
s.c. San Bernardino
CN_A18_430_16_527

RELAZIONE
TECNICA

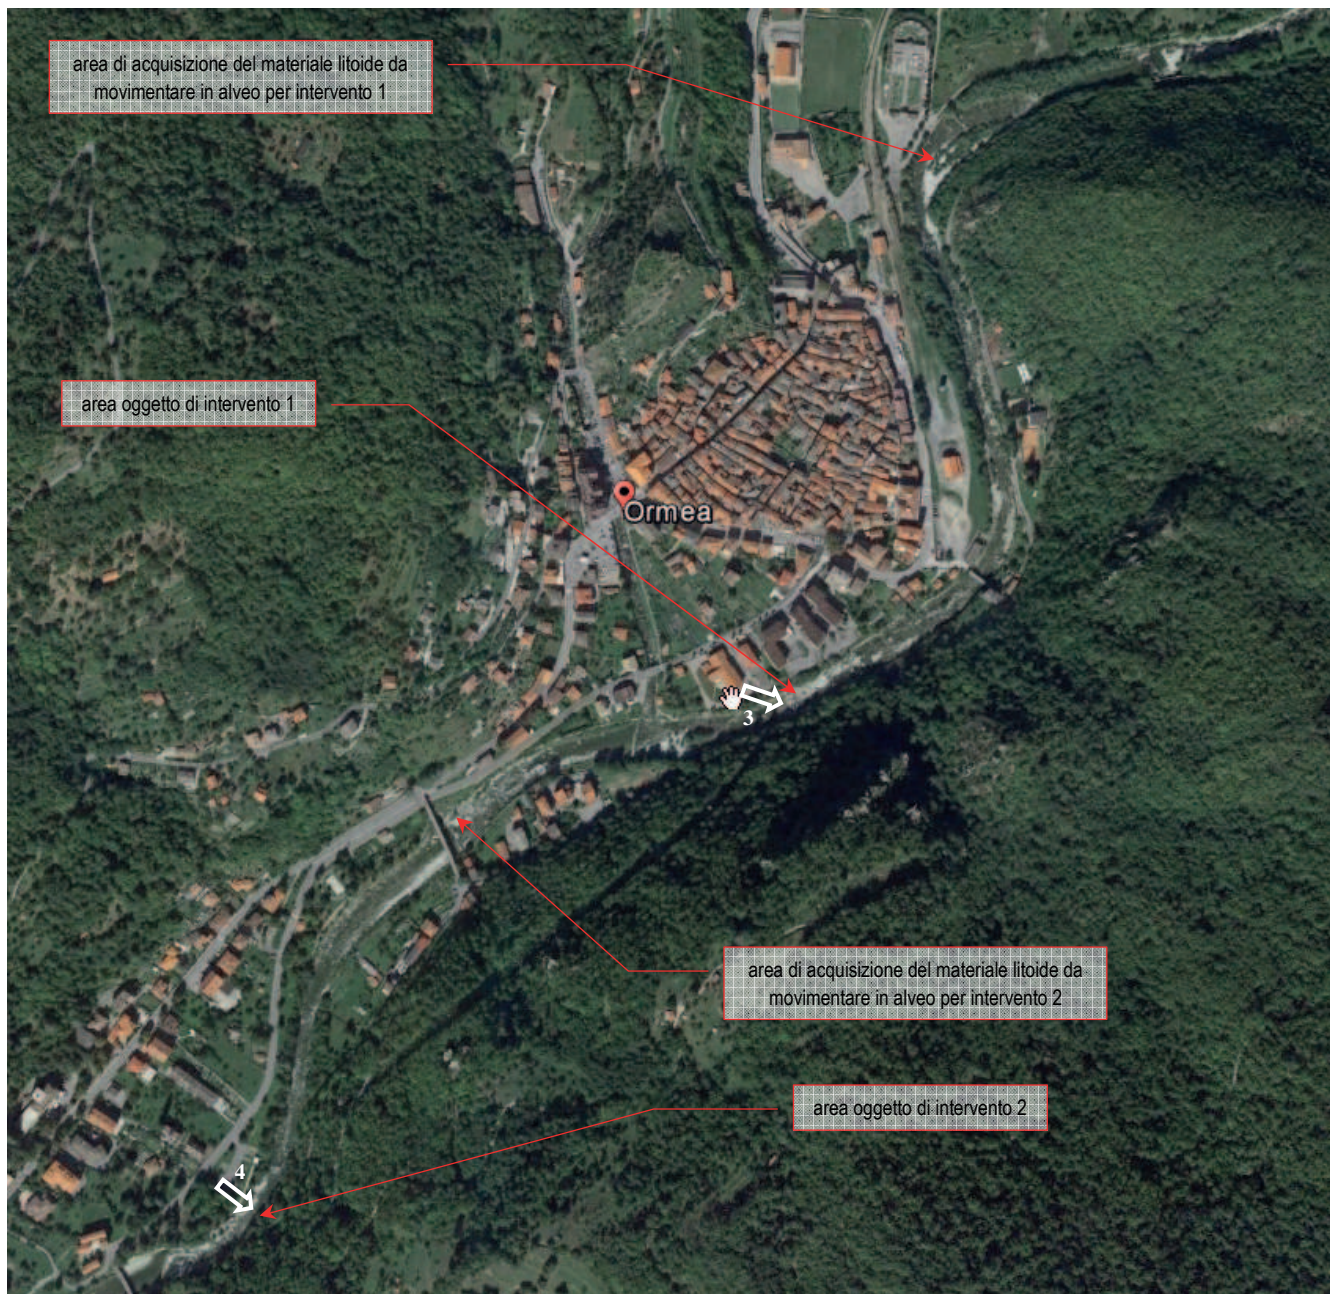
Immagine 2: identificazione delle aree di intervento su immagine satellitare e punti di ripresa fotografica

Sono due i tratti di strada comunale che, a causa dei crolli di difese spondali e cedimenti gravitativi di versante, sono compromessi ed interrotti al transito e, pertanto, interessati dal presente progetto di ripristino. Il primo, in sponda destra del fiume Tanaro, in posizione frontale ai condomini "Vallette" dove l'impeto delle acque ha eroso il piede della scarpata, provocando un ampio cedimento del versante ed il conseguente crollo del 90% della carreggiata stradale. Il secondo, sempre in sponda destra, è antistante l'area camper, in prossimità del "parco pollicino". In questo caso, il muro di pietrame a difesa spondale della scarpata è stato demolito dall'impeto delle acque per la quasi totalità, provocando, anche in questo caso, un fenomeno erosivo sul piede del versante che ha provocato il crollo di gran parte della carreggiata stradale.

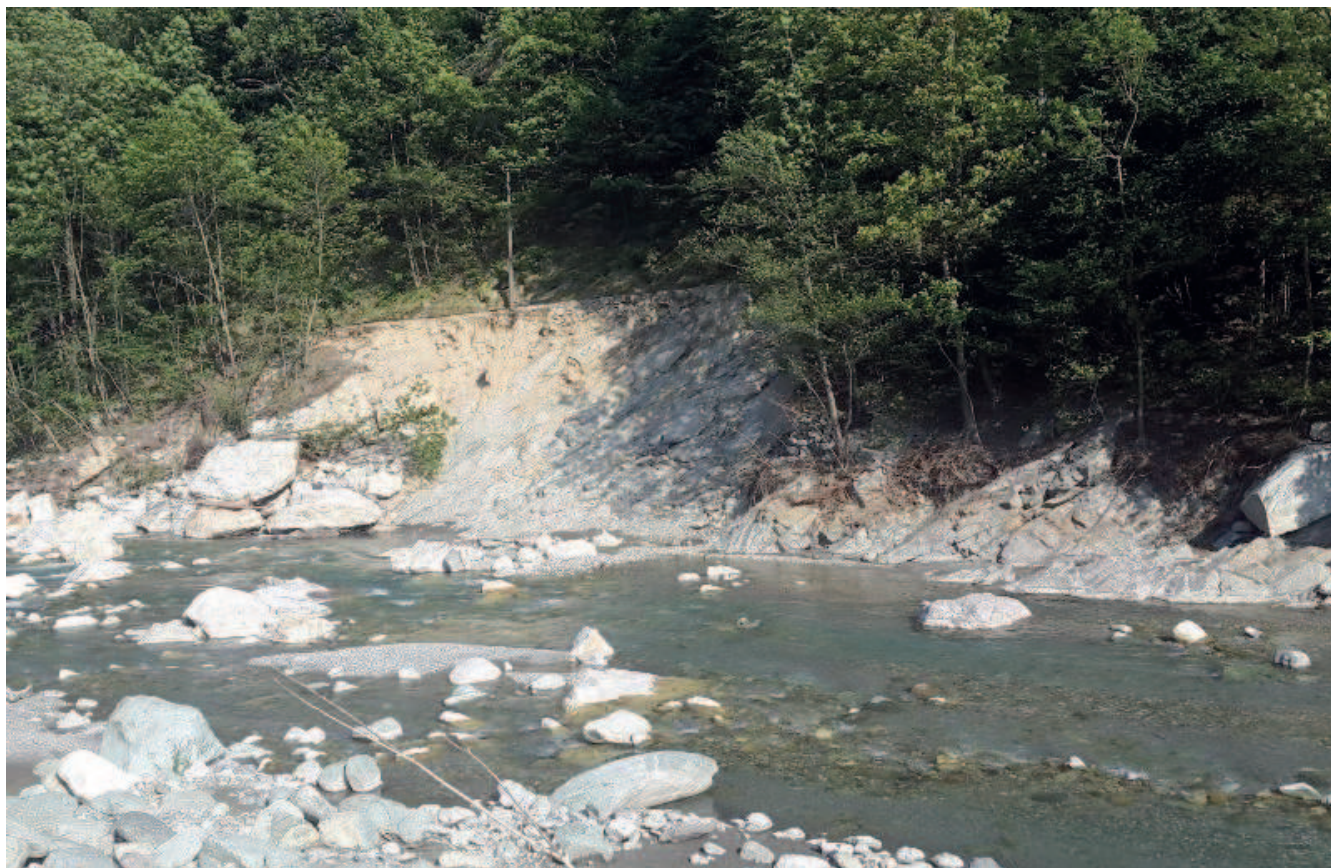
Immagine 3: vista frontale dell'area di intervento n.1

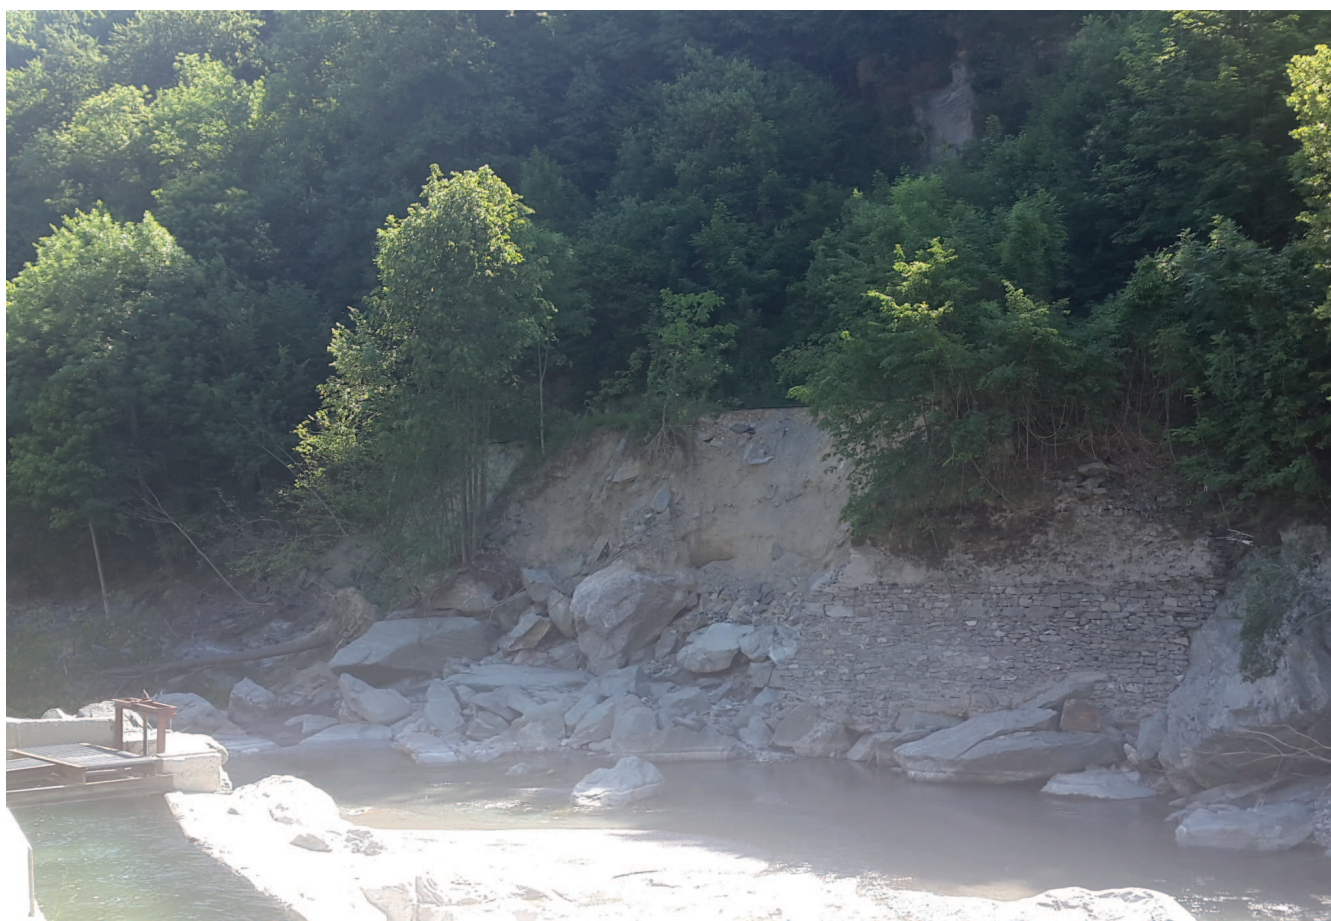
Immagine 4: vista frontale dell'area di intervento n.2

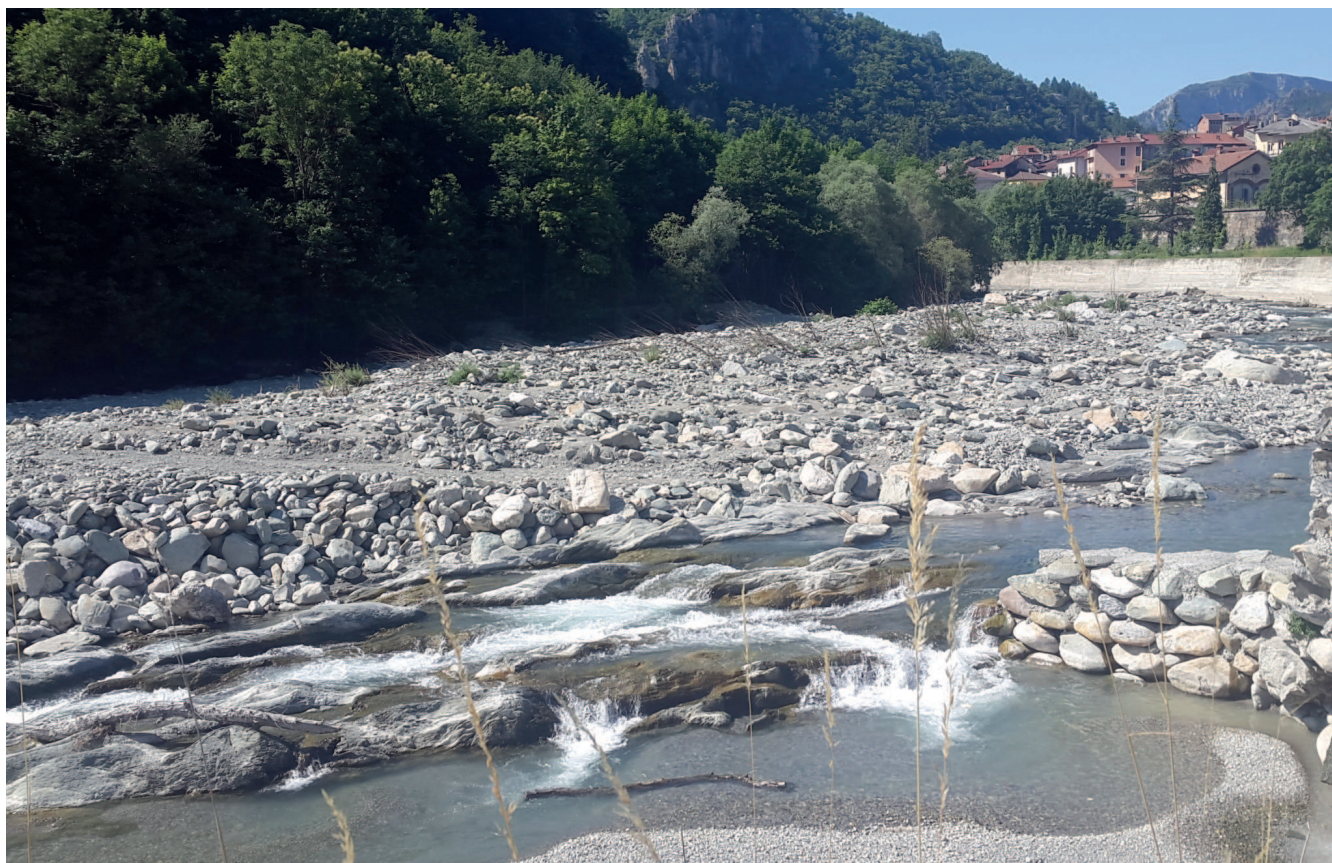
Immagine 5: vista movimentazione d'alveo per intervento n.1

- movimentazione di materiale d'alveo del fiume Tanaro al fine di realizzare la necessaria savanella per l'allontanamento delle acque per eseguire i lavori in ambiente asciutto ed in assenza di correnti;

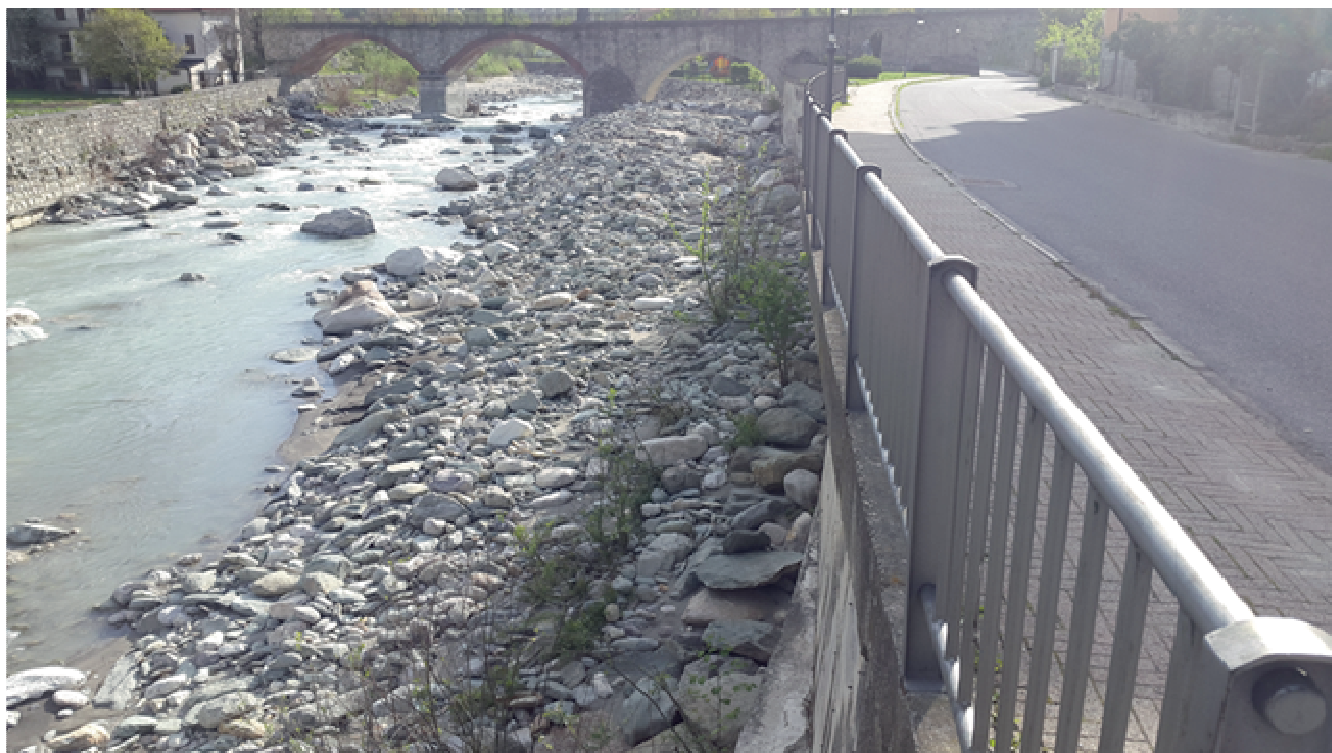
Immagine 6: vista movimentazione d'alveo per intervento n.2
